Gereneveerde Kursaal is meer dan alleen maar een casino

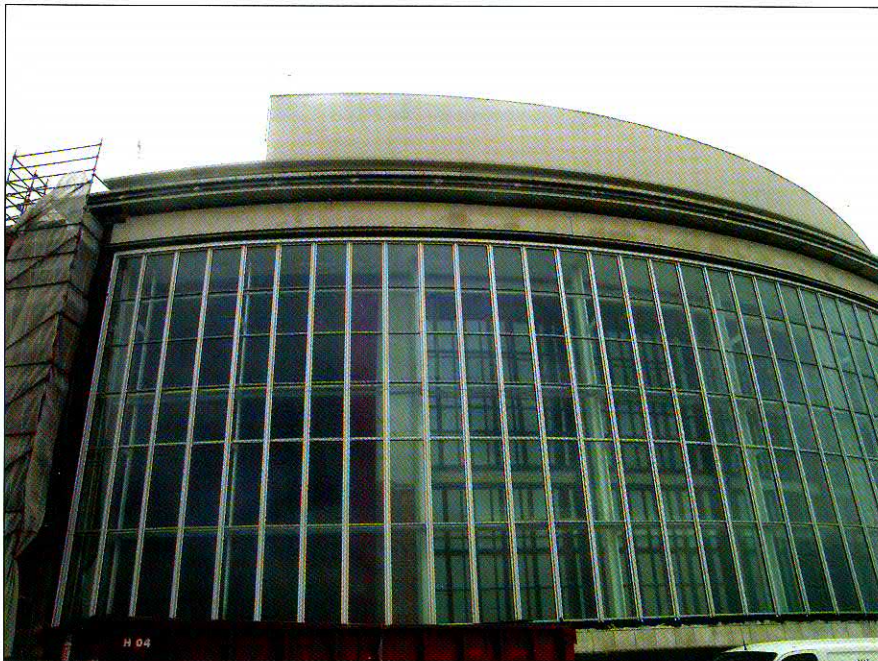
De bouwfysische staat van het gebouw was zo slecht dat zowel de gevelmaterialen als de interieurmaterialen dringend moesten worden vervangen

De bouwfysische staat van het gebouw was zo slecht dat zowel de gevelmaterialen als de interieurmaterialen dringend moesten worden vervangen.

“Het is echter niet zo verwonderlijk dat de basisstructuur van de buitengevel zo zwaar was aangetast”, verduidelijkt Patrick Verhamme, de projectleider van het Architectenbureau Storme-Van Ranst. “In de tijd van Stynen beschikte men immers nog niet over de hedendaagse technieken en de nodige kennis. Zo werden bij de bouw van het Kursaal technieken toegepast die nu als grove fouten zouden worden geklasseerd. Bij het plaatsen van het beton werd er bijvoorbeeld teveel bewapening gebruikt zodat er in de hele gevel luchtholtes waren die het vocht vasthielden. Ook de betondekking was onvoldoende en op

sommige plaatsen stond het staal zelfs bloot aan de buitenlucht. Verder werden de gevelpanelen rechtstreeks gemonteerd op de draagmuur en waren ze vochtabsorberend. Hierdoor ontstond over de gehele gevel staal- en betonkanker en barstvorming in de voegen. Om het verval van de gevel tegen te gaan, werd in de jaren ‘70 reeds een poging ondernomen, maar de ingrepen waren niet fundamenteel genoeg.”

Afgezien van het behoud van de achterliggende betonconstructie, vernieuwden de architecten van Storme-Van Ranst de volledige gevelschil. Het aangetaste beton en natuursteen werd zo goed als volledig met dezelfde materialen vernieuwd. Er werd rekening gehouden met de kleinste details. Zo werden de betonnen borstweringen vervangen en werden de neuzen van de betonnen kroonlijsten afgeschoten en opnieuw gegoten. Het aluminium schrijnwerk inclusief beglazing werd integraal vervangen.

“We braken de gevel af tot aan de naakte draagstructuren, brachten een nieuw drainagesysteem aan met een drainage doek, en plaatsten de nieuwe natuursteen op inoxstiften. We zorgen er hierbij wel voor dat het uitzicht van de gevel identiek bleef aan dat van ‘53.”

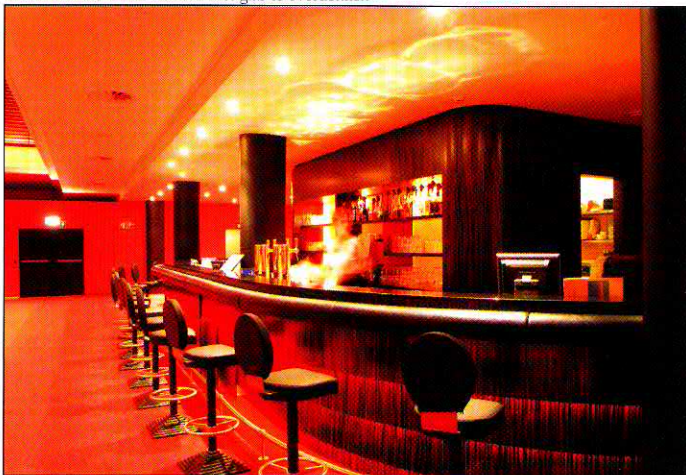
Bezoekers kunnen nu in vier sfeervolle eet- en drankgelegenheden gezellig genieten van een hapje en een drankje en het zicht op zee

“Eén van de belangrijkste vernieuwingen die we hebben gerealiseerd is het onderbrengen van vier sfeervolle eet- en drankgelegenheden waar bezoekers nu gezellig kunnen genieten van een hapje en een drankje en het zicht op zee.”

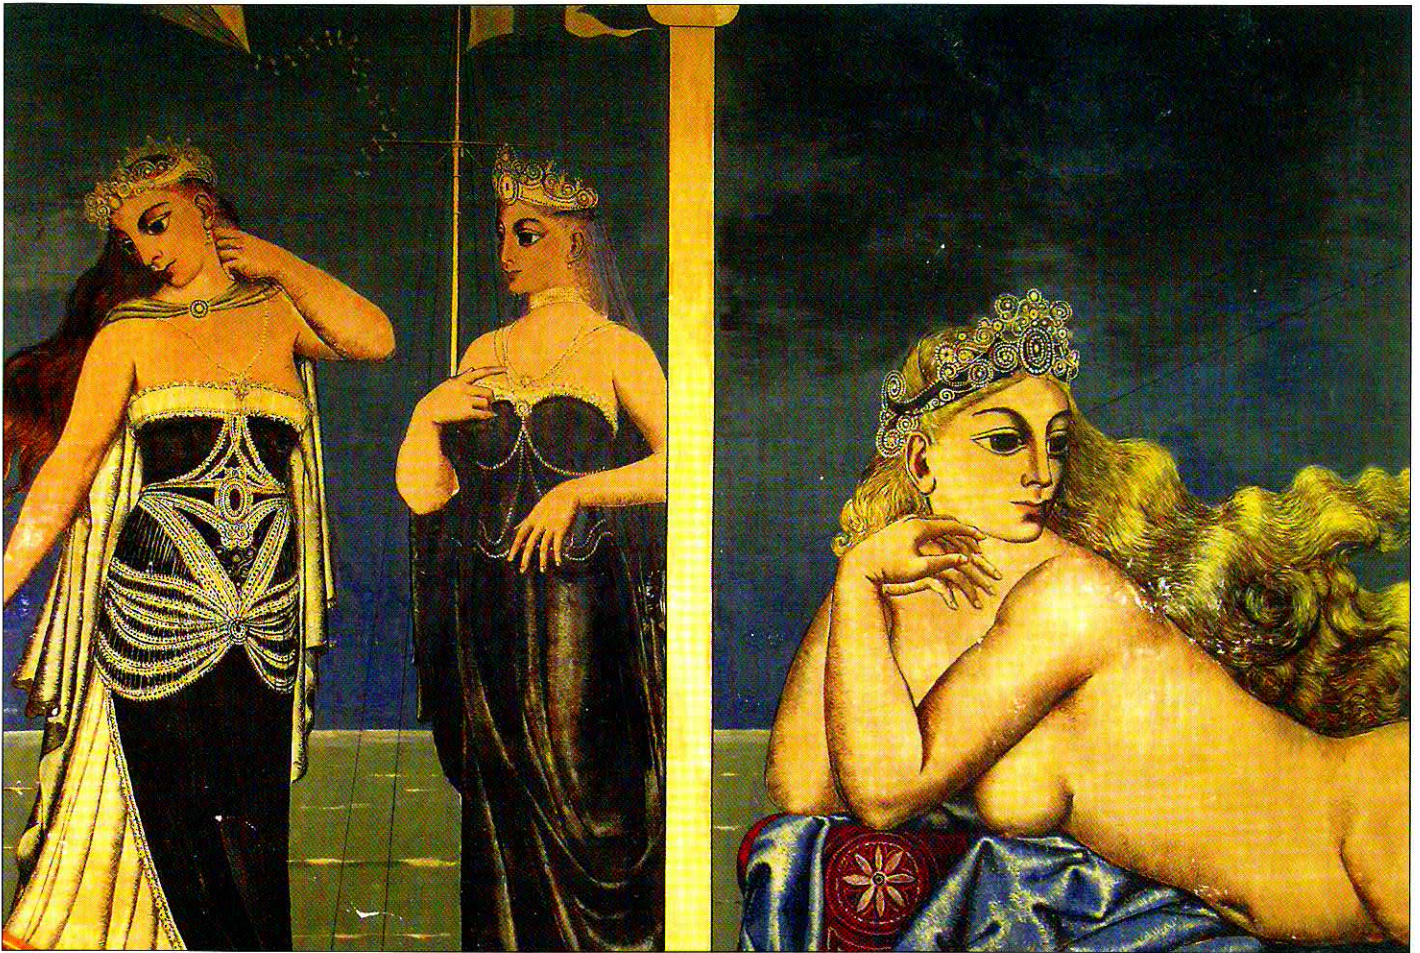
Het behoud van de oorspronkelijke architecturale kwaliteiten werd verzoend met een optimale en vernieuwde exploitatie

ringen die we aanbrachten zoals het vergroten van de zalen, het overdekken van de binnenstraten, het inbrengen van een loopbrug, het uitbreiden van de evacuatiemogelijkheden,... was steeds in functie van het maximaliseren van het potentieel. Het uitgangspunt bleef hierbij het gebouw zelf en het gebruiken van de functies die reeds in het oorspronkelijke ontwerp van Stynen waren voorzien maar die nooit werden gerealiseerd.”

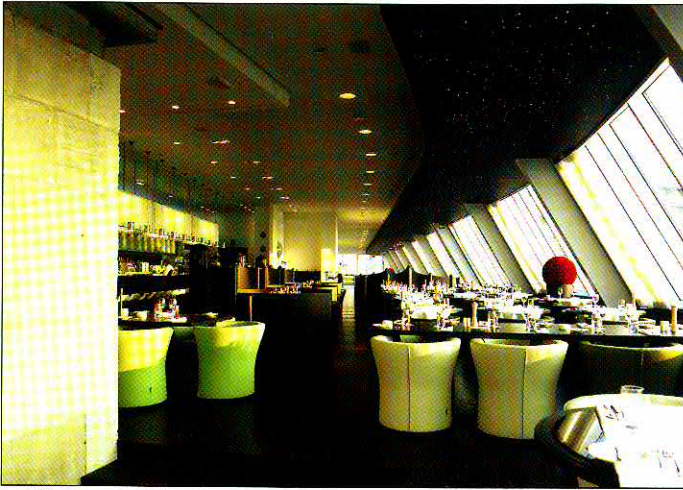
Het Kursaal kreeg een nieuwe zaalindeling, een aangepaste toneeltoren, een herstelde relatie met de zee, een mooi dakterras, en bijkomende eet- en drinkgelegenheden

Het gebouw kreeg een nieuwe zaalindeling, een aangepaste toneeltonen, een herstelde relatie met de zee, een mooi dakterras, bijkomende eet- en drinkgelegenheden, een volledig gescheiden speelzaalfunctie, en een brede waaier van culturele programmagemogelijkheden en congresaccommodaties die kwaliteit koppelen aan uniciteit. Het architectenbureau Storme-Van Ranst verzoende op deze manier het behoud van de oorspronkelijke architecturale kwaliteiten met een optimale en vernieuwde exploitatie.

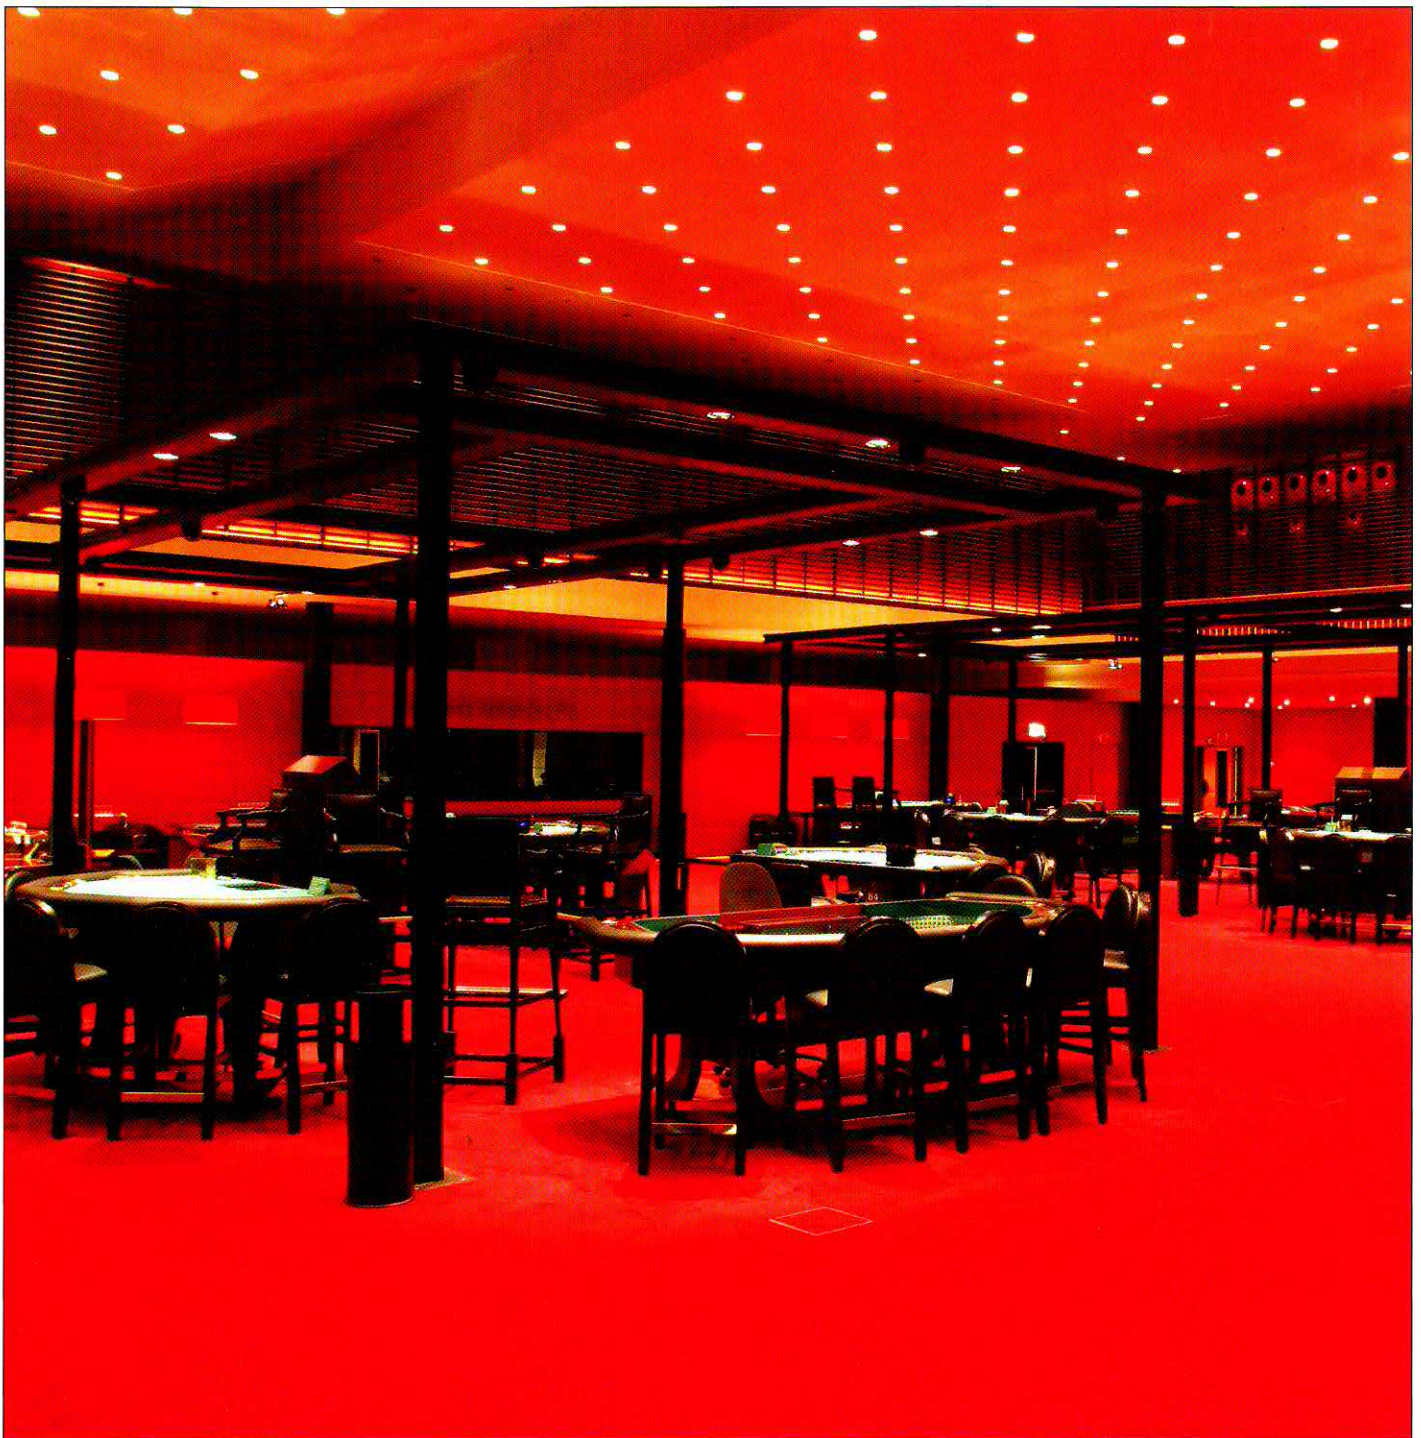
De speelzaalfunctie is, conform de wettelijke bepalingen, volledig gescheiden van de andere functies

De invulling van het interieur van het gebouw wordt bepaald door de scheiding van de vier hoofdfuncties: de **evenementenfunctie**, de **congresfunctie**, de **horecafunctie**, en de **speelzaalfunctie**. De speelzaalfunctie is, conform de wettelijke bepalingen, volledig gescheiden van de andere functies, de andere functies lopen echter meer in elkaar over en de de evenement- en congresfunctie worden gecombineerd. Deze scheiding komt vooral het imago en de uitstraling van het gebouw ten goede.
