RENOVATIE BESTAANDE SOKKEL / NIEUWE TRAP WESTGEVEL

Exploitatie Kursaal Oostende

SVR-ARCHITECTS nv

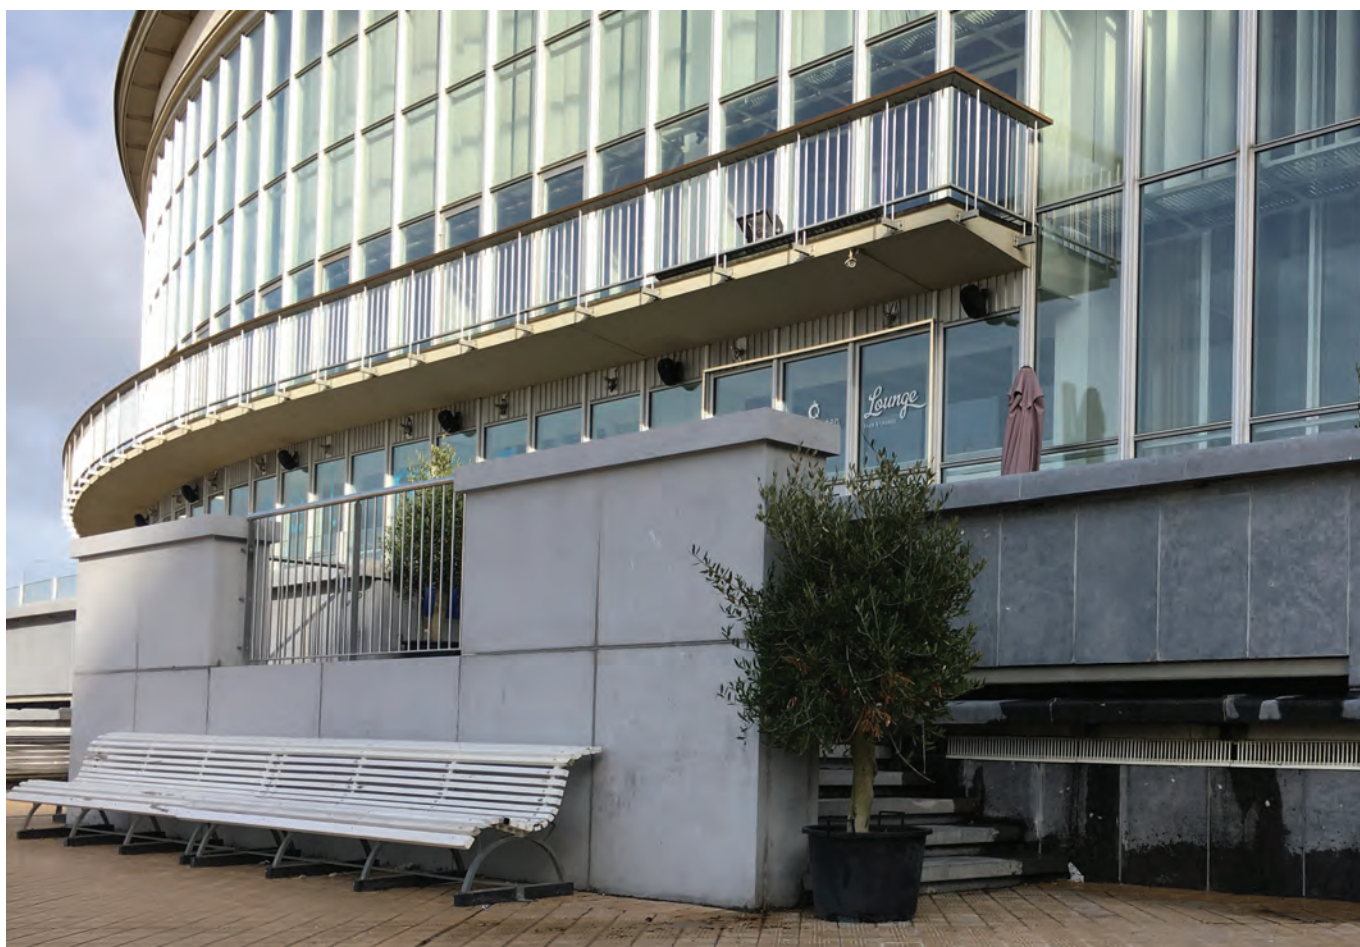
Fase I.

Om het terras van de horecazaak Agua Del Mar op te waarderen wenst de bouwheer Exploitatie Kursaal Oostende (EKO) de sokkel volledig te renoveren en een nieuwe toegang tot het terras te creëren. Dit houdt in dat het huidige houten terras uit bankirai wordt verwijderd om vervolgens alle BHS tegels, bekledingsplaten en dekstenen te verwijderen. Alle BHS wordt gerenoveerd in de steenkapperij van Denys in Wondelgem. Nadat alle BHS gereinigd is wordt het teruggeplaatst volgens zijn oorspronkelijke toestand. Hierna wordt het terras bekleed met een houten terras uit ipé.

Om de toegankelijk vanuit de zeedijk tot het terras en de Agua Del Mar te versoepelen wordt er een nieuwe toegang tot de sokkel gevraagd. Hiervoor wordt een deel uit de bestaande sokkel weggesneden en wordt er een nieuwe trap voor geplaatst. Deze nieuwe trap bestaat uit een betonnen onderconstructie die volledig wordt bekleed met BHS. Om het verschil tussen oud en nieuw aan te tonen heeft RWO Vlaanderen gevraagd om de BHS van de nieuwe trap een andere afwerking te geven dan BHS van de sokkel. Hierdoor krijgt de BHS van de nieuwe trap een geschuurde afwerking in plaats van een gebouchardeerde afwerking zoals op

de BHS van de sokkel. De nieuwe trap zal voorzien zijn van balustrades en leuningen uit RVS en zal onderaan de tredes en de bordessen verlichten met ingewerkte verlichtingsarmaturen.

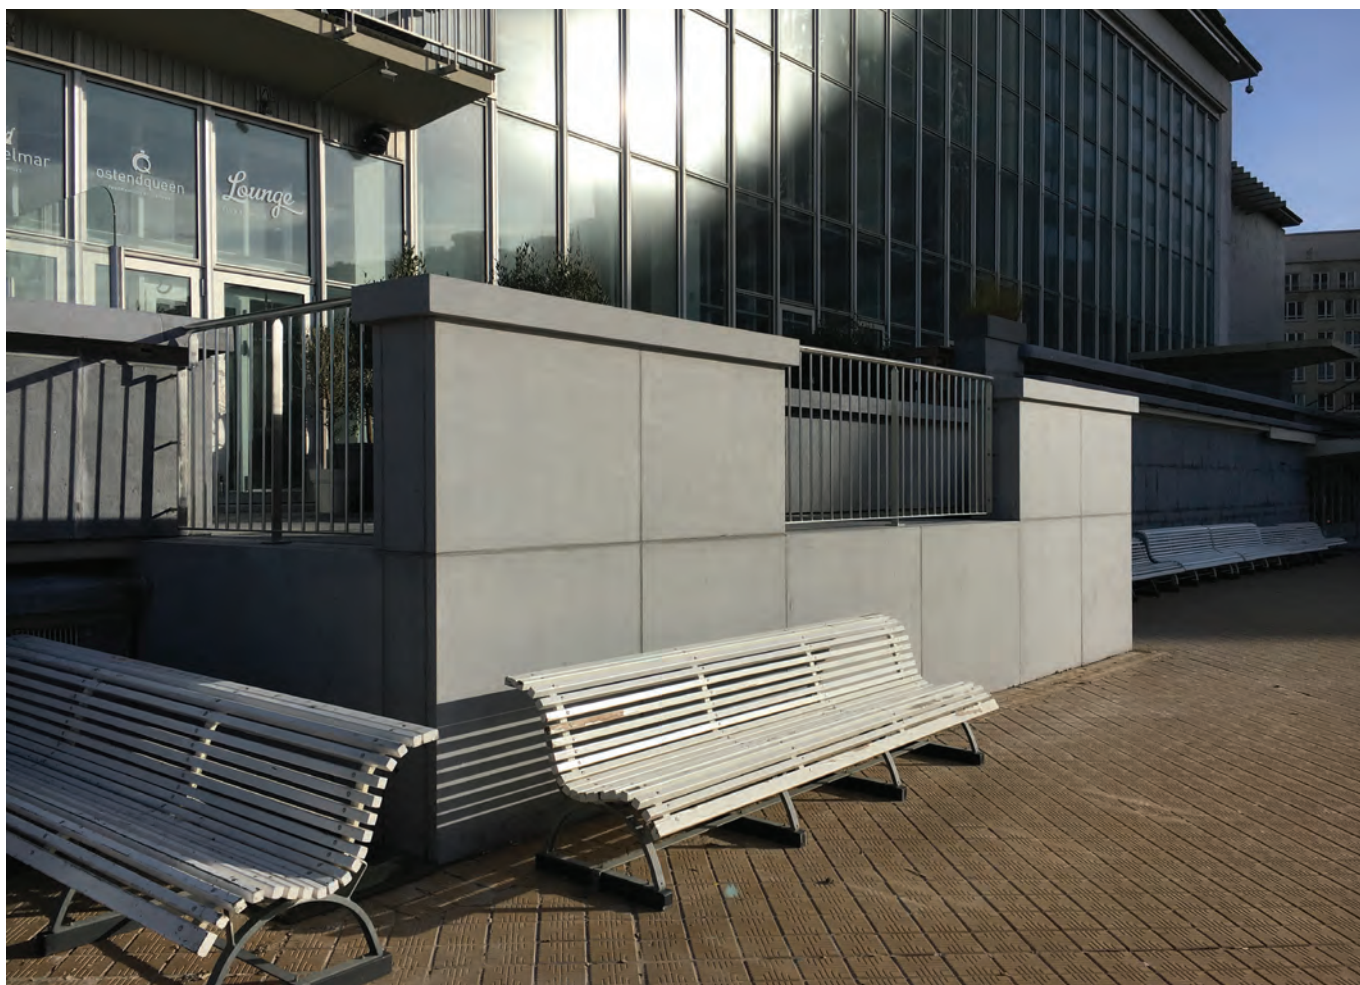
**Fase II**

Fase II omvat de verdere renovatie van de sokkel en omvat eveneens het verwijderen, restaureren of vervangen van alle BHS elementen. Fase II omvat dezelfde werken als fase I apart van de nieuwe trap Westhelling.
